## **LA TROMBE DE MONTEGUT (GERS) DU 7 FEVRIER 2009**

**Une trombe de faible intensité s'est abattue le 7 février 2009 non loin d'Auch dans le Gers. Rapidement alertés, nous nous sommes penchés sur cet événement et avons synthétisé les résultats de notre enquête dans ce papier.**

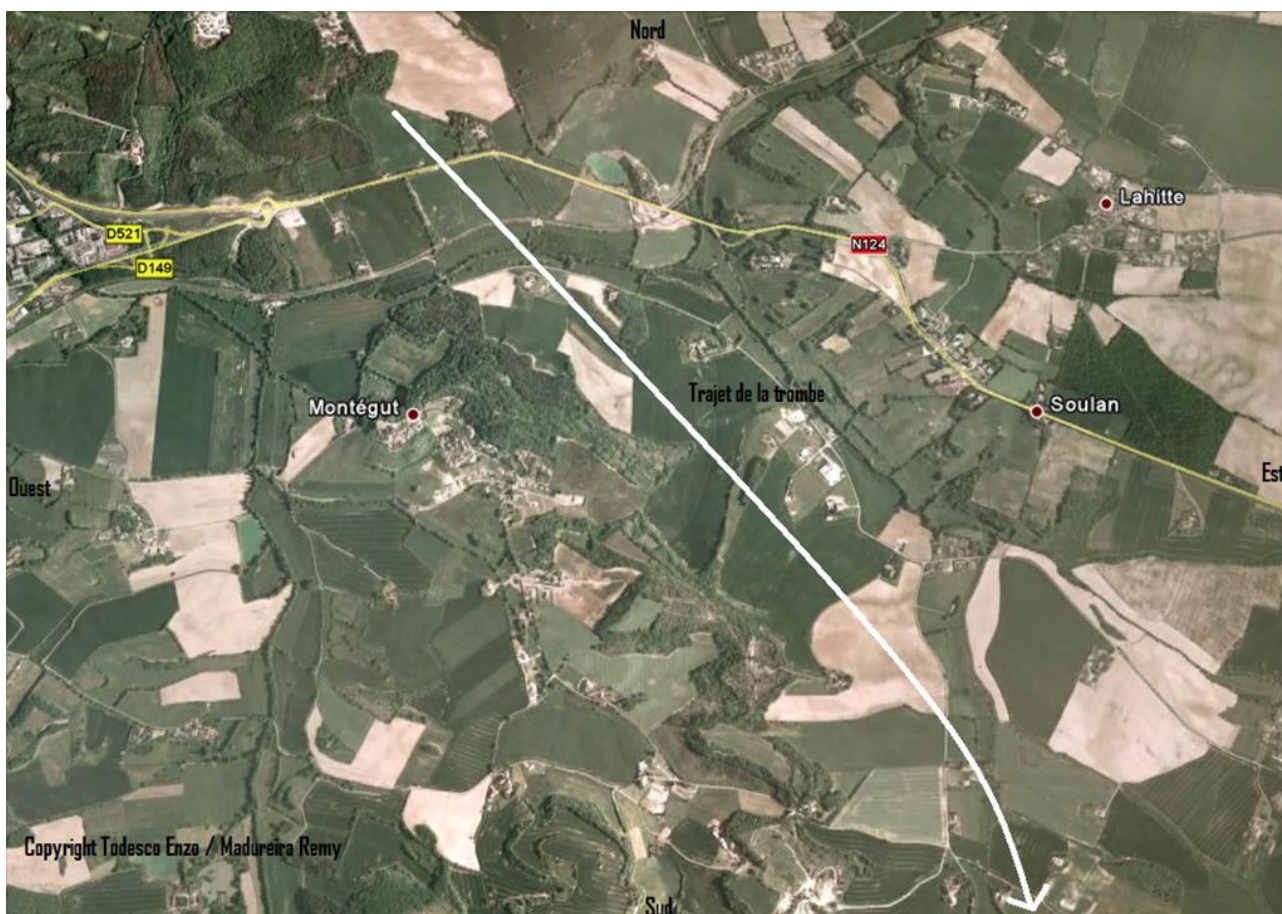
La prise de contact avec des gens sur place, ainsi que le recueil de témoignages nous permettent d'identifier une trajectoire suivie par la trombe d'au moins 4.1 kilomètres, direction 140° Sud-est.

Fig. 3 – Trajectoire suivie par la trombe.

Les premières traces de la trombe sont identifiées à une altitude de 195 mètres aux abords de la N124, à une distance de 5 km au Nord-est de Auch. Un artisan, qui circulait sur la N124 au moment du phénomène, se retrouve d'ailleurs nez à nez avec le phénomène. La trombe poursuit ensuite son trajet et survole des surfaces agricoles d'une altitude voisine de 145 mètres, puis finit par atteindre une propriété au lieu-dit « Bonnefont », y causant des dommages de type F0 / T1.

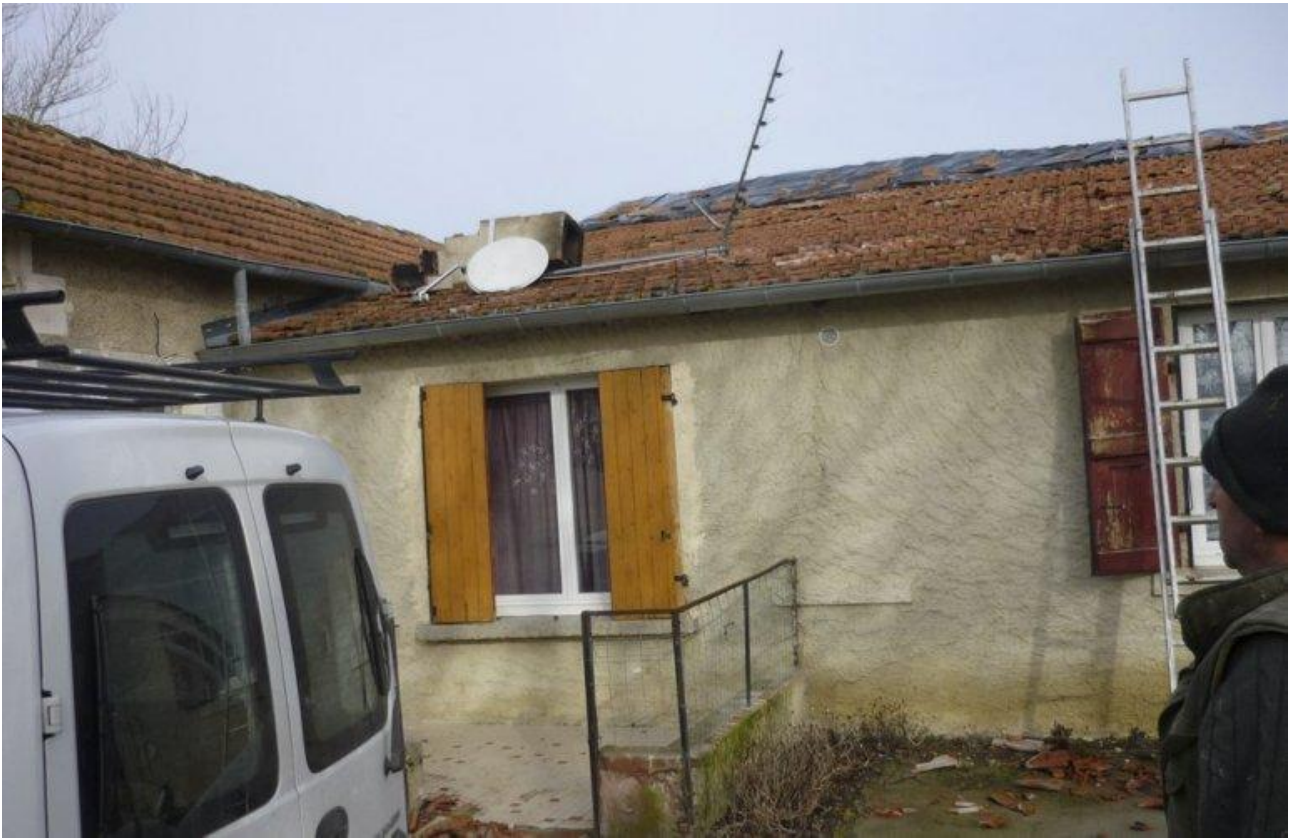
Fig. 4 – Dommages constatés sur la toiture, tuiles envolées au sol.

La photographie de la fig. 4 nous montre un toit partiellement endommagé ainsi qu'une cheminée arrachée, bien que le maximum des dégâts ne figure pas sur ce cliché.

En plus des dégâts visibles ci-dessus, il faut noter que la majorité des bordures de toits fut enlevée et qu'une panne en bois fut arrachée du mur. En tout, 400 tuiles s'envolèrent à une distance d'environ 10 mètres autour de la maison.

Enfin, il est important d'ajouter que seule une partie de la maison a subi des dommages, l'autre côté n'ayant absolument pas été touché. De plus, une vieille ferme située à environ une cinquantaine de mètres de là en direction du Sud-ouest ne présente aucun dégât.

L'ensemble de ces éléments nous amène donc à cette conclusion : nous avons bien affaire à une trombe d'intensité maximale F0 / T1+.

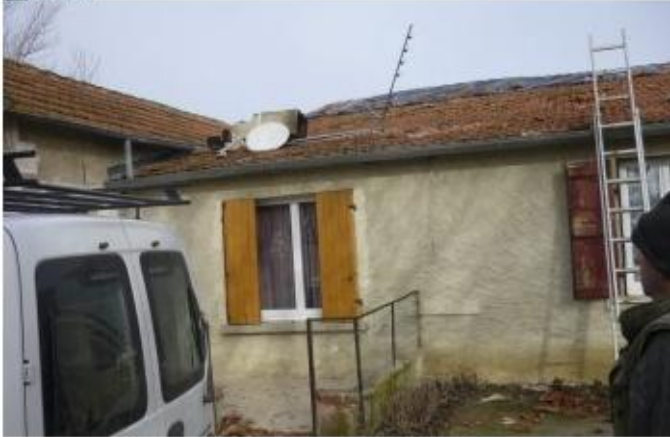
La toiture et la cheminée endommagées. Photo DDM, F. F.

Marcel Ravagnani, le locataire des lieux n'en revient toujours pas. « D'où venait cette mini-tornade ? » (Lire dans notre édition d'hier). Alors qu'il suivait le déroulement du match de rugby entre Irlandais et Français, sur le coup de 19 h 30, un gros coup de vent de très courte durée a fait voler les tuiles et arracher la cheminée, endommageant fortement la toiture de la maison.

La nuit qui était tombée ne permit au locataire des lieux d'évaluer sur le moment les dégâts mais il fallut vite réagir car les tuiles tombaient en nombre sur le sol causant des dégâts sur deux véhicules donc l'intervention des pompiers s'avérait nécessaire pour remédier à ces dégâts et mettre la maison hors d'eau.
